改善箇所説明図

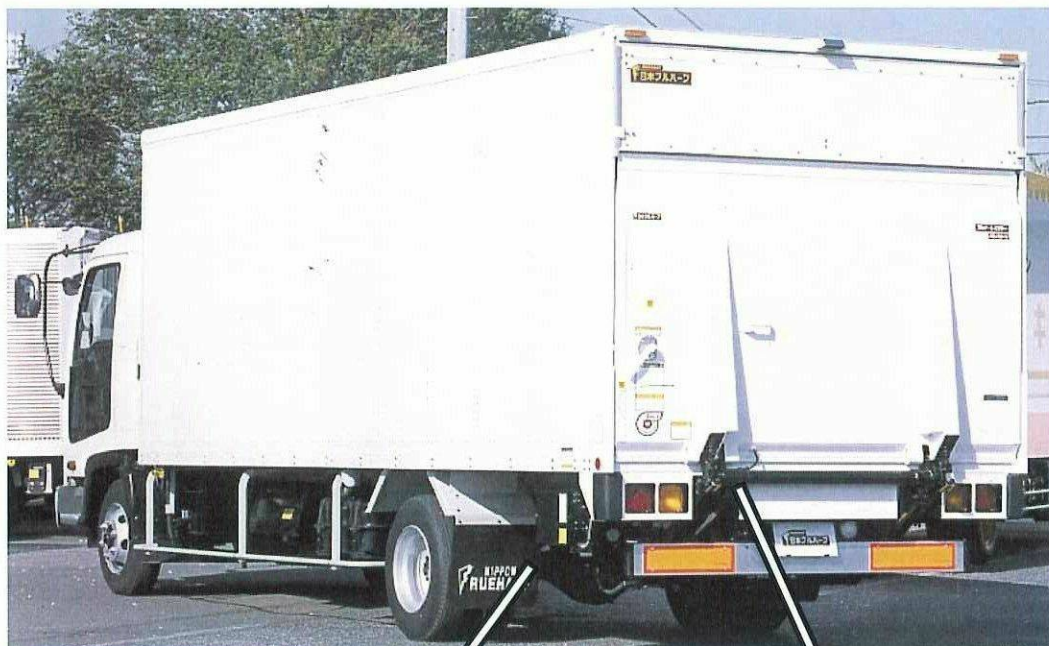
不具合発生箇所

テールゲート(オートターン式)を車体後部に組み付ける際、フロアプレートとリフトアームの結合ピンにグリースが給脂されていないため、当該ピンの抜け出し防止用のキープレートを固定している六角ボルトに過大な応力が発生し、折損することがある。そのため、そのままの状態で使用を続けるとキープレートが脱落し、最悪の場合、結合ピンが抜け出すおそれがある。

全車両、結合ピンに十分なグリースを給脂すると共にキープレート(M6用)及び固定ボルトを対策品(M8用)と交換する。
