# 改善箇所説明図

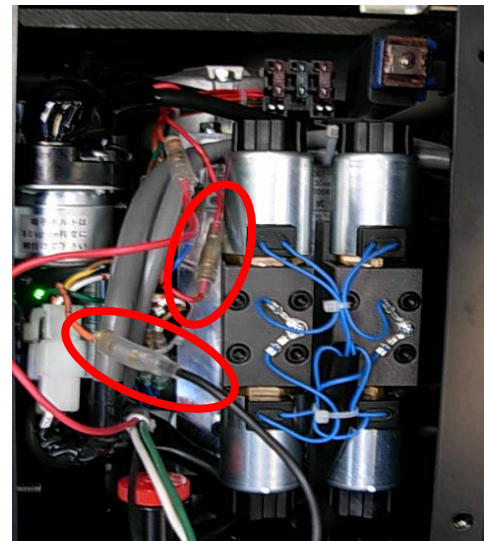
(油圧ユニット内部配線)

内は誤配線部分を示す

大型ウイングルフ車両において、ウイングを上下に開閉するための油圧ユニット内の配線を誤って結線したため、コンピューターに「スロースタート・スローストップ」動作が記憶されていないものがある。そのため、当該機能が作動しないものがある。

全車両、油圧ユニット内配線の結線を正規配線に戻し、コンピューターを再設定する。
