## 改善箇所説明図

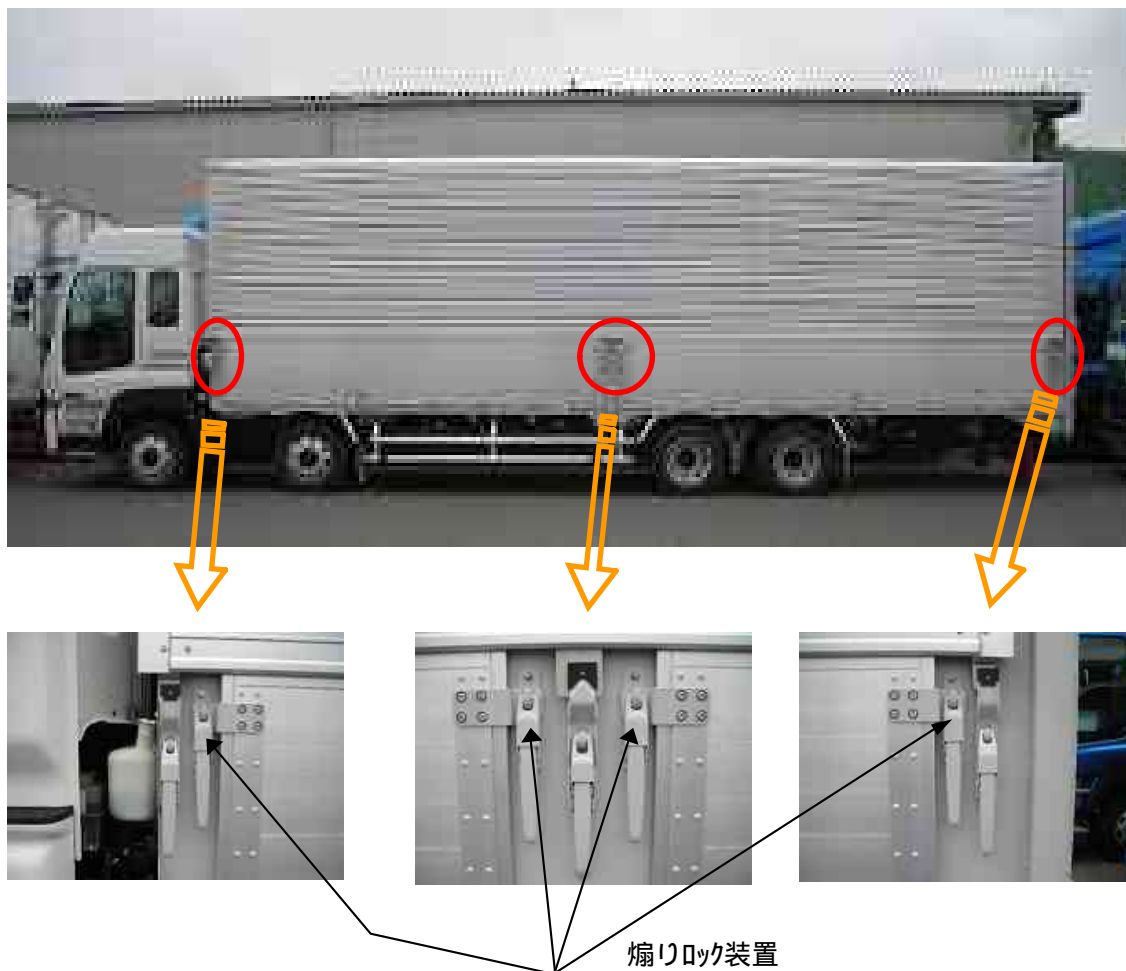
### 不具合発生箇所

ウイング車において、積荷を固縛せずに走行し、積荷が煽りに勢いよく接触した場合、煽りのロックが外れるおそれがある。

使用者へ積荷の固縛についての注意喚起を行なう。又、改良された 煽りロック装置への交換を行なう。
