# 改善箇所説明図

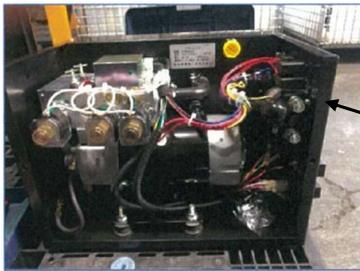
改善対象部位  
マグネットスイッチ

テールゲートリフターおよびウイングトラックの油圧装置に使用しているマグネットスイッチにおいて、内部部品のかしめ圧接が不適切なため、走行振動等により導通不良が発生するものがある。そのため、テールゲートリフターあるいはウイングルーフが作動しないおそれがある。

全車両、良品マグネットスイッチに交換する。
