## 改善箇所説明図

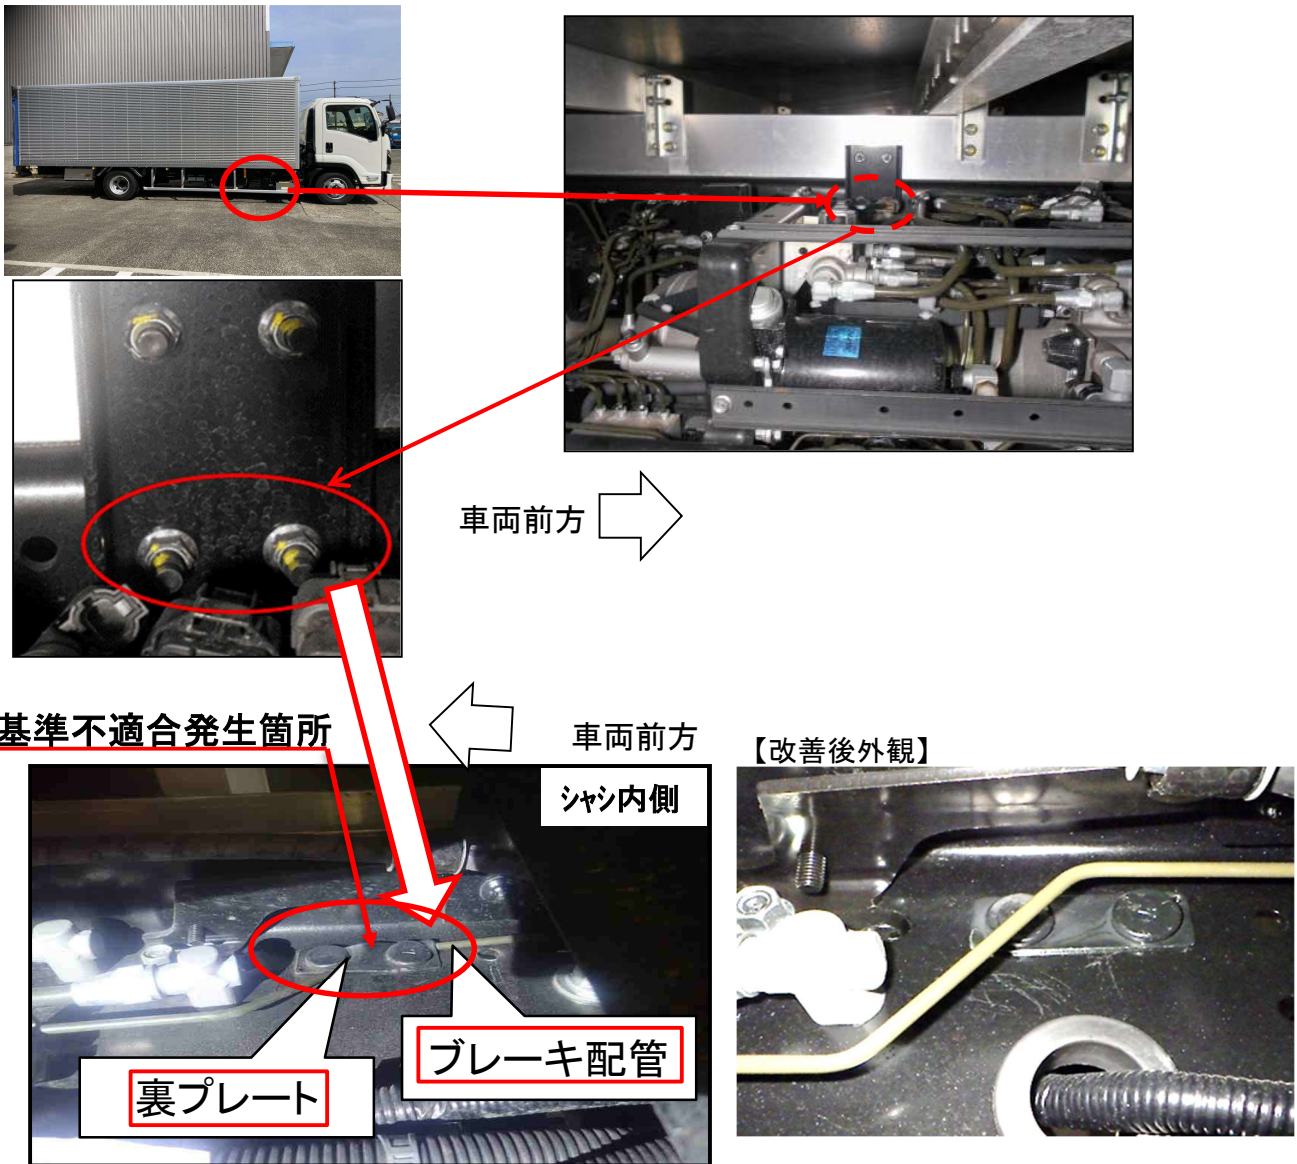
バン型トラック等のシャシとボディーの締結部(前方)において、作業指示・確認が不適切なため、締結部品(ブラケットマウント)を固定する裏プレートが、トラックシャシのブレーキ配管を挟んでいる場合がある。そのため最悪の場合、ブレーキ作動時に片効きが発生するおそれがある。

は、交換部品を示す。

全車両、当該裏プレート及びブレーキ配管を点検し、裏プレートがブレーキ配管を挟んでいた場合、当該両部品を新品に交換し、正規の取付状態に直す。
