改善箇所説明図

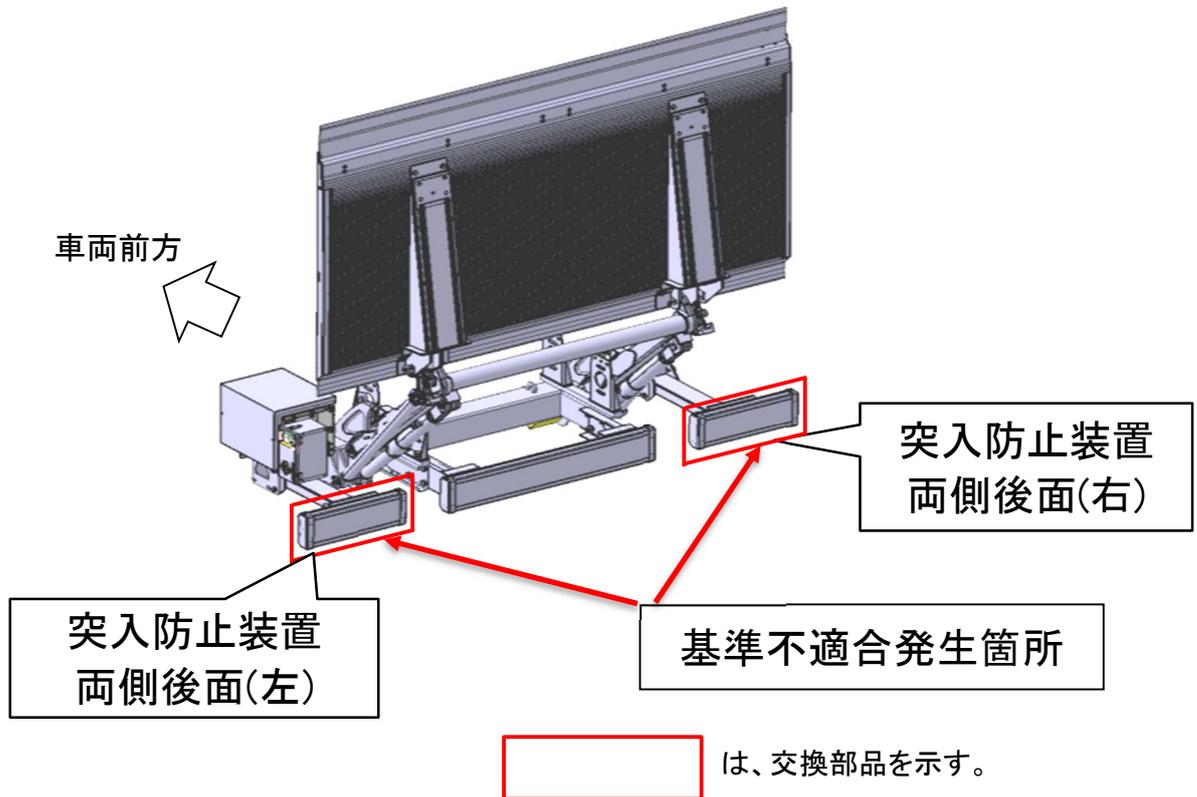
3分割式の突入防止装置において、設計時の確認が不十分なため、全幅2,000mm以上の自動車に装着した場合、当該装置の両側後面の有効表面積が420cm²に満たない。そのため、保安基準第18条の2に適合していない。

全車両、突入防止装置の両側を対策品に交換する。

改善実施済車には、荷箱前面左下部にNo.5508のステッカーを貼付する。
