改善箇所説明図

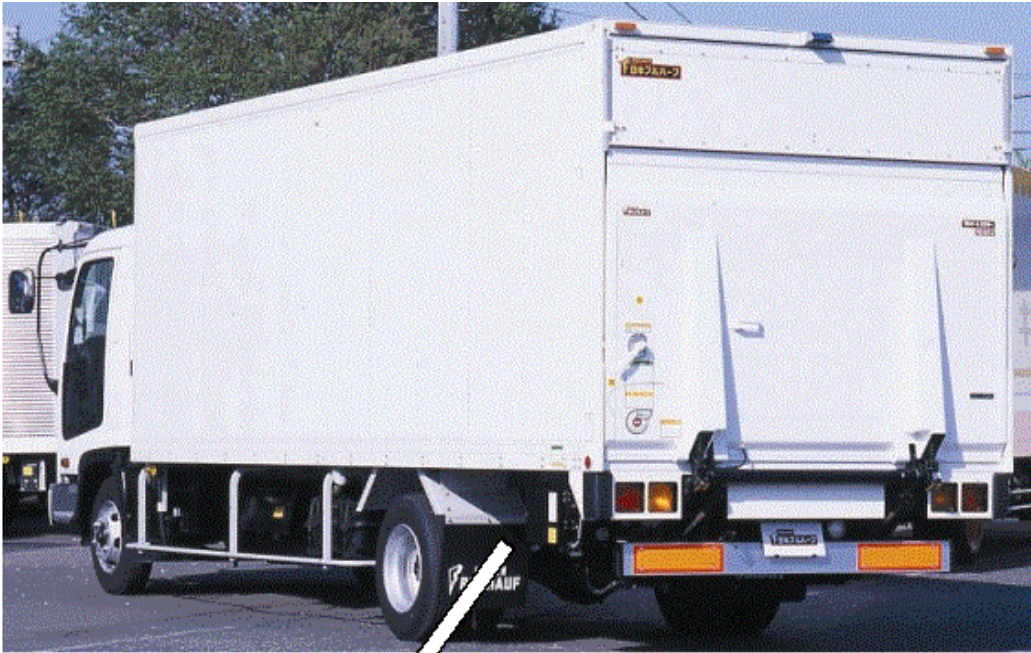
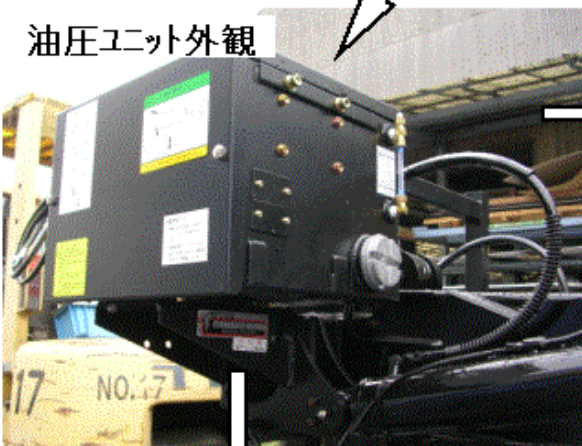
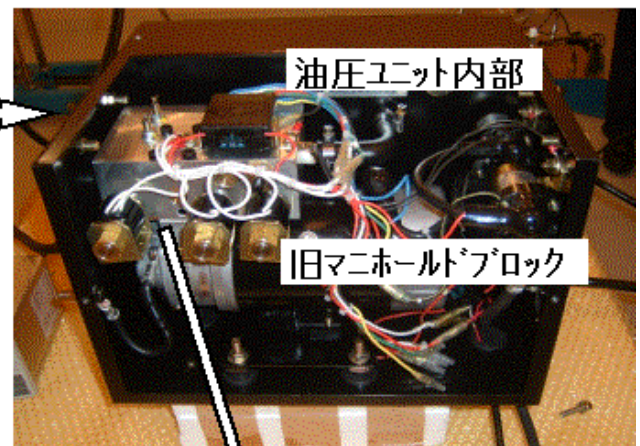
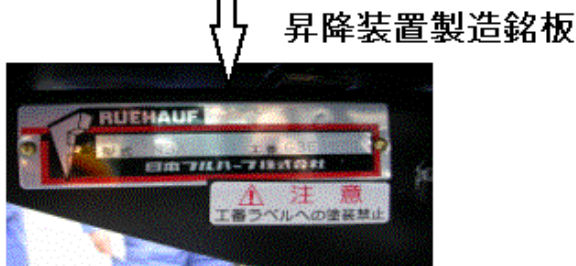
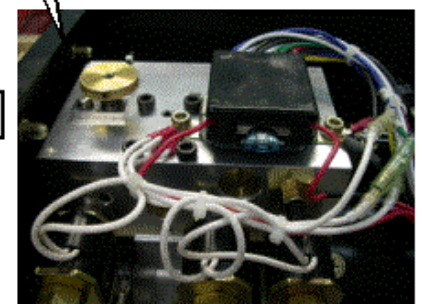
注: 内は交換部品を示す

不具合発生箇所

荷台後部に取り付けられている荷役作業を容易にするために装着されている油圧式のテールゲート昇降装置において、当該装置の油圧ユニット内部のマニホールドブロックが不適切なため、テールゲートが地上約50cmの位置に有るときに、シャシの沈み込みとは別にフロア先端が約5cm下に傾くことがある。そのため、荷役作業中の積荷を落下させるおそれがある。

油圧ユニット内部のマニホールドブロックを対策品に交換する。
