## 改善箇所説明図

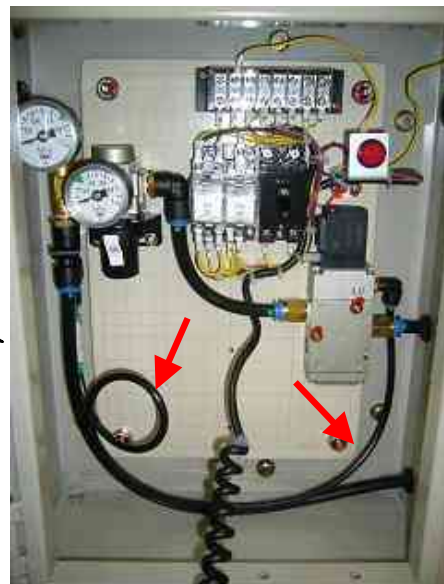
(コントロールボックス内部配管)  
赤矢視は誤配管部分を示す

エアロールシステムにおいて、コントロールユニット内の高圧エアチューブに誤った材質を使用したため、エア圧力に耐えきれずに破損し、エア漏れを起こす可能性がある。そのため、エアロールが降下、停止する場合がある。

全車両、コントロールユニット内の高圧配管を、正規品に交換する。
