# 改善箇所説明図

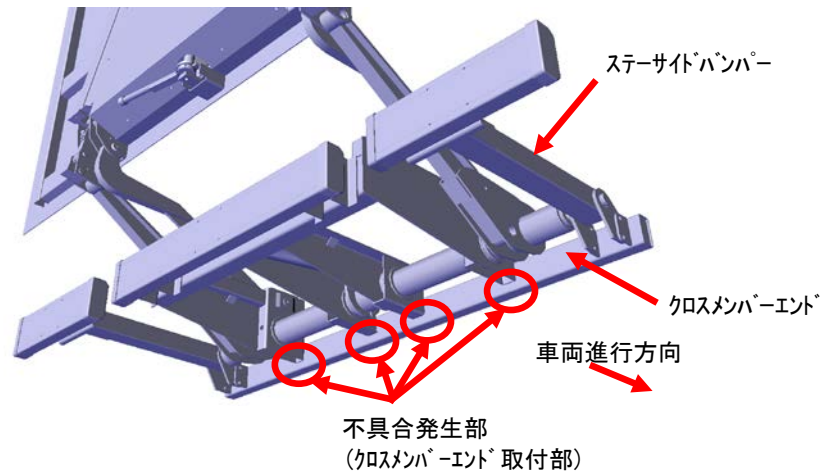
## 【改善対象部位】

後部突入防止装置において、クロスメンバーエンド取付部の強度が不足しているため、走行振動等により当該取付部に亀裂が生じることがある。そのため、そのままの状態で使用続けると亀裂が進行し、ステーサイドバンパー部にガタや異音が発生するおそれがある。

全車両、クロスメンバーエンド取付部に補強材を追加する。なお、当該取付部に亀裂が生じているものは、溶接にて補修する。
