改善箇所説明図

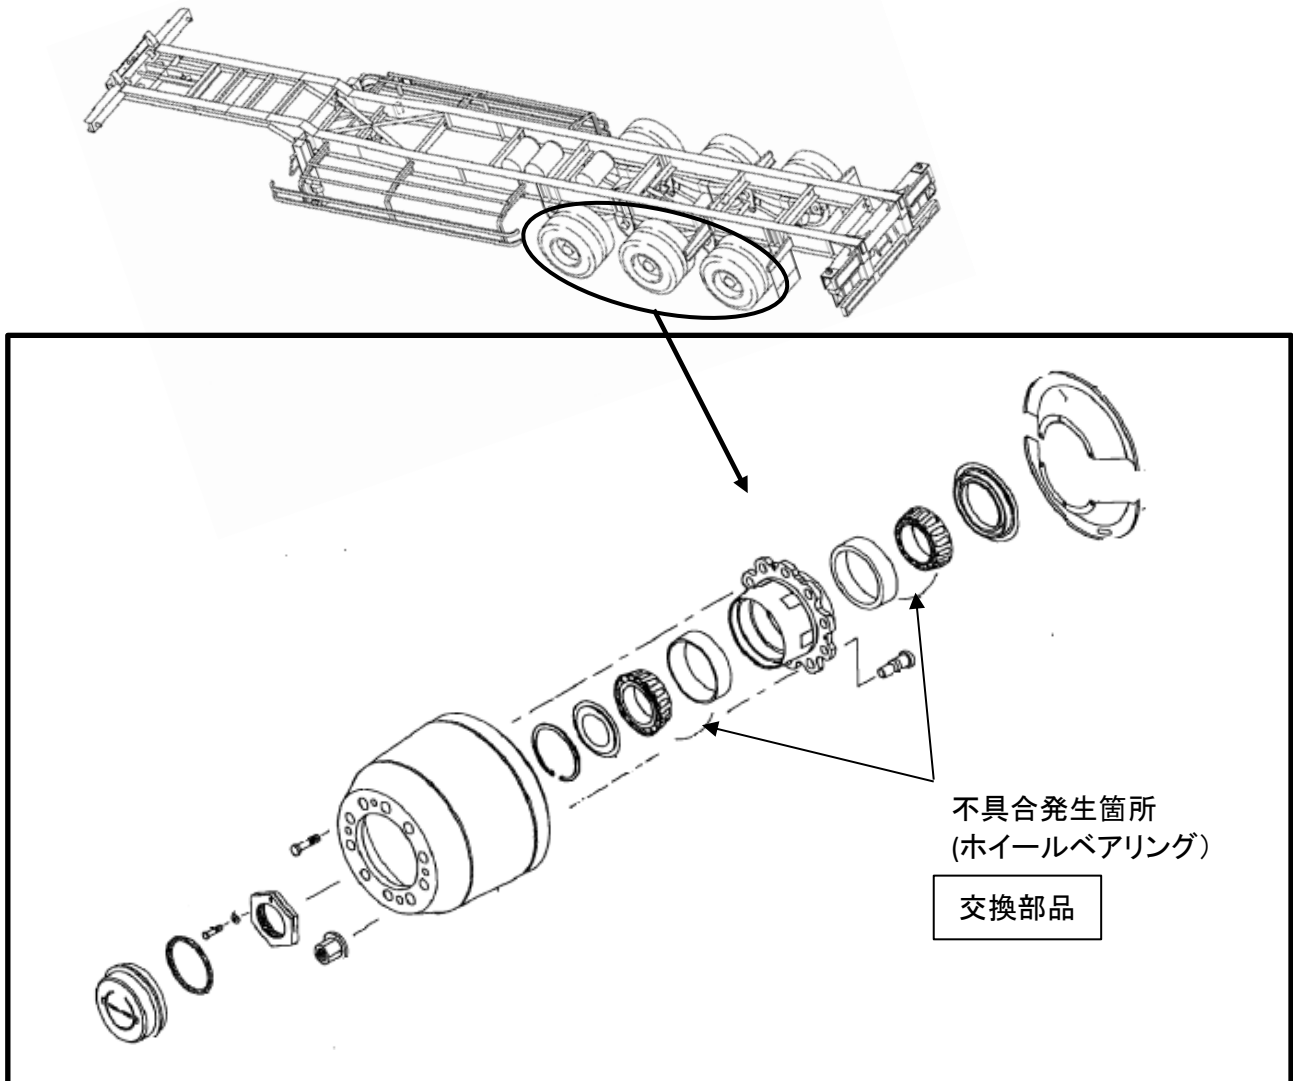
セミトレーラの走行装置において、製造時の作業が不適切なため、ホイールベアリングへのグリス充填が不足しているものがある。そのため、潤滑不足によりホイールベアリングが変色し、そのままの状態で使用を続けると、ホイールベアリングが焼付き、最悪の場合、火災又は脱輪するおそれがある。

全車両、ホイールベアリングを点検し、グリス量が不足している場合は、グリスを追加充填する。また、ホイールベアリングが変色している場合は、新品のホイールベアリングと交換する。
