改善箇所説明図

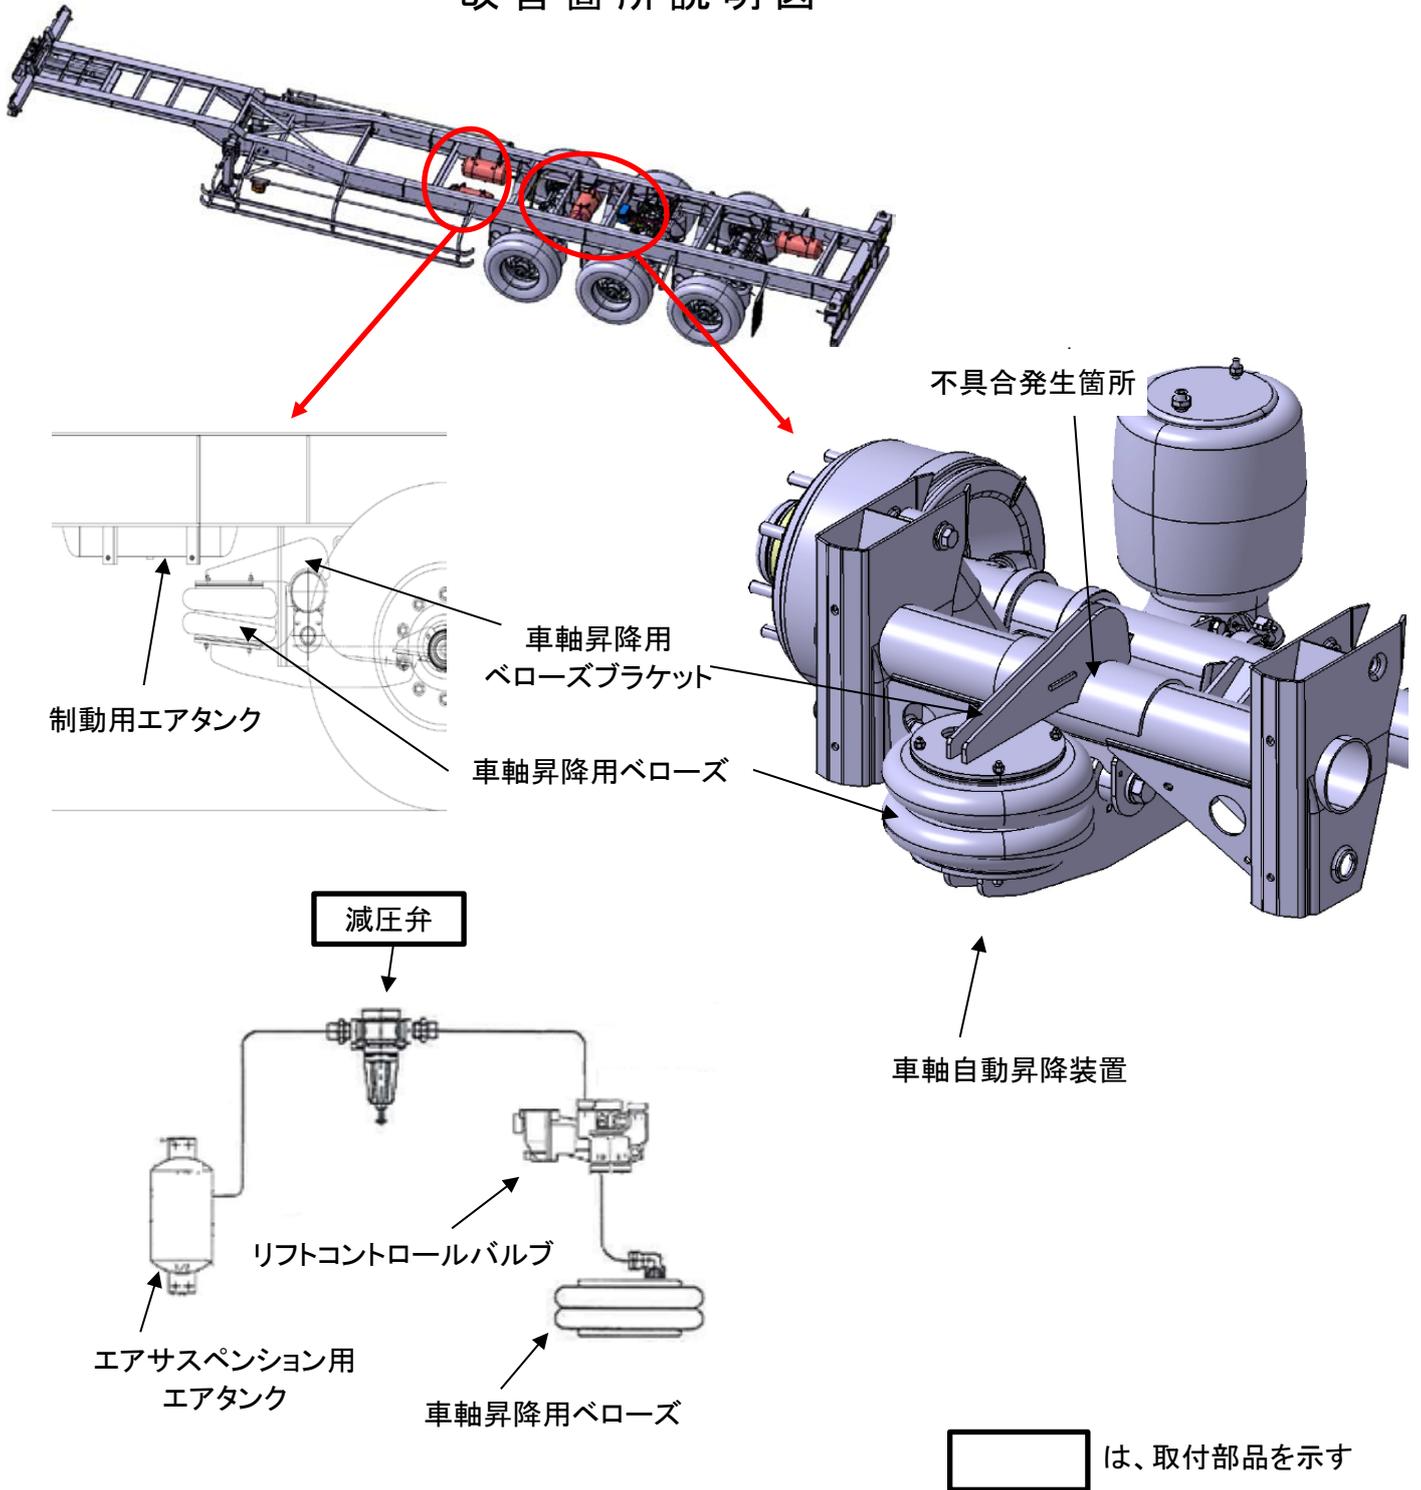
車軸自動昇降装置を装着したセミトレーラにおいて、設計部門から製造部門への指示が不適切なため、車軸昇降用ベローズへ供給するエア圧の減圧弁が取り付けられていない。そのため、設計値を超えるエア圧が車軸昇降用ベローズへ供給され、車軸昇降用ベローズブラケット溶接部に過負荷がかかり、当該溶接部が破断し、車軸自動昇降装置が作動しなくなるおそれがある。また、最悪の場合、破断した車軸昇降用ベローズブラケットが制動用エアタンクに干渉すると、損傷を与えるおそれがある。

全車両、減圧弁の取付を行う。
 なお、車軸昇降用ベローズブラケット溶接部に亀裂がある場合は、溶接部を補修する。
 また、制動用エアタンクに損傷がある場合は、制動用エアタンクを新品に交換する。
