## 改善箇所説明図

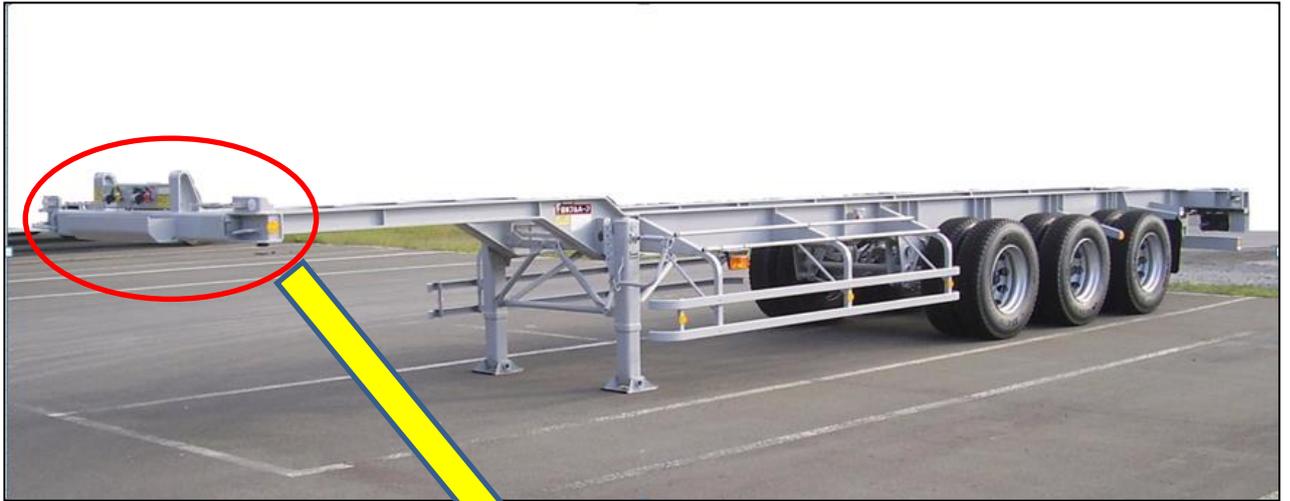
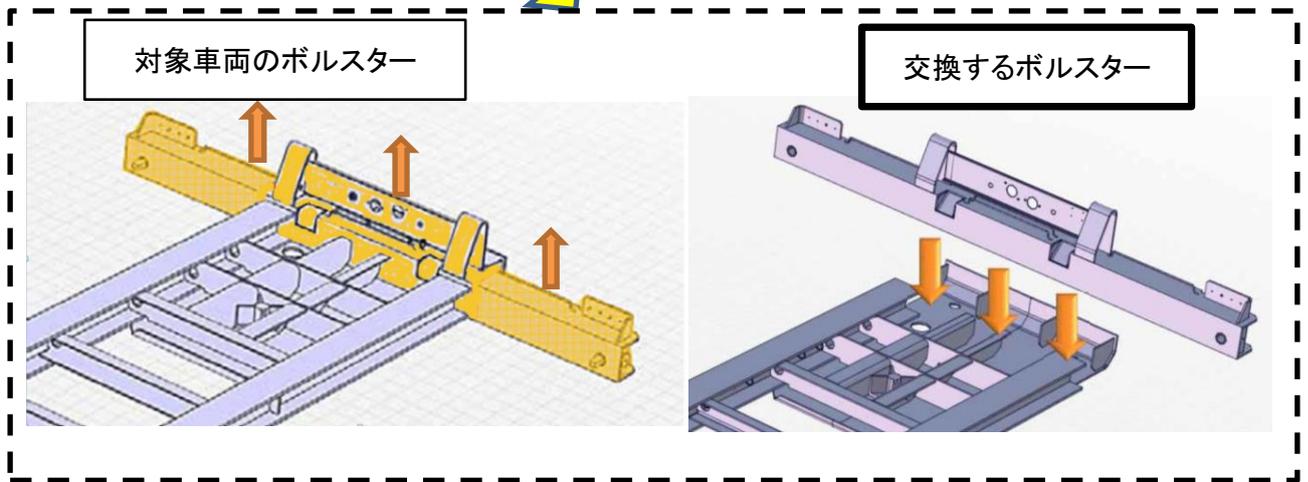
コンテナセミトレーラのフロントボルスターにおいて、材料の衝撃強度が不足しているため、事故などにより過度な衝撃が加わった場合、亀裂を生じることがある。

全車両、フロントボルスターを対策品に交換する。
