改善箇所説明図

不具合の内容

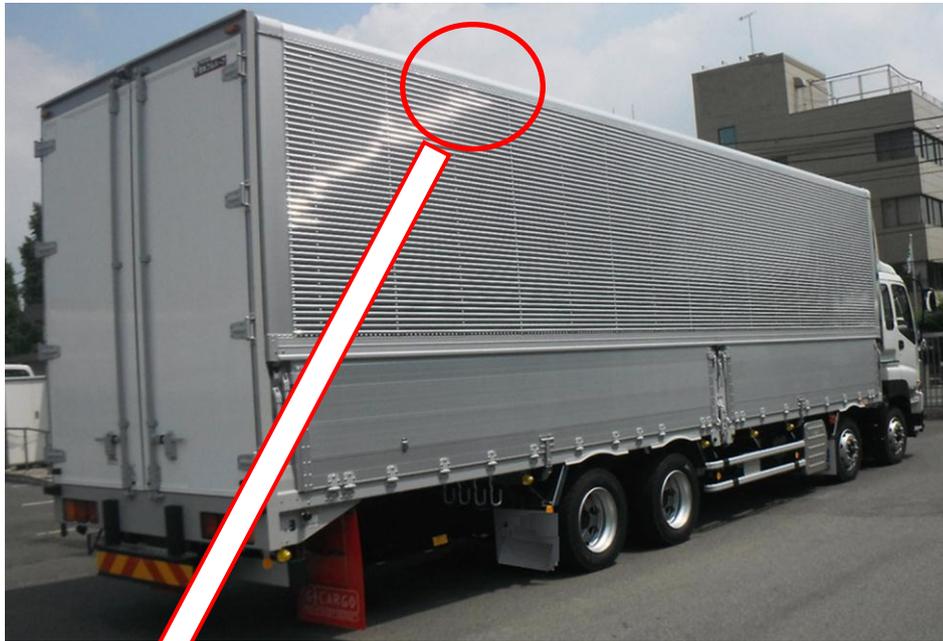
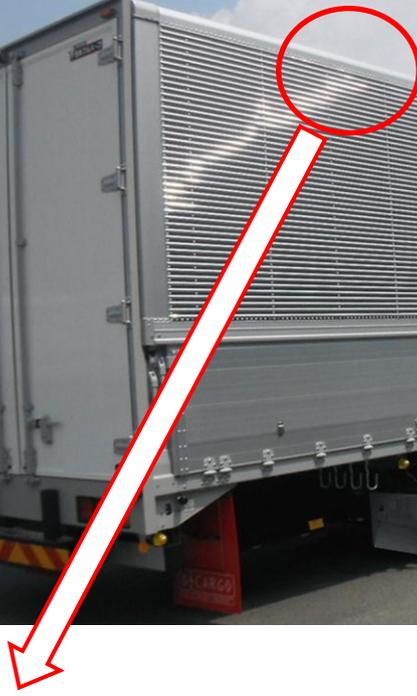
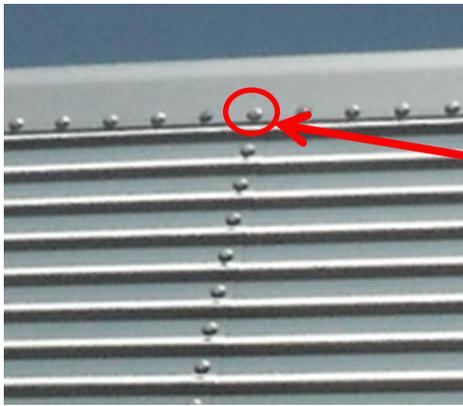
不具合発生箇所
柱材(15本/片側 計30本)の締結最上部のみ
片側15箇所 1台当たり30箇所
(周辺の他リベットは問題なし)

バン型トラック(ウイングーフ型)の架装に係る製造管理が不適切なため、物品積載設備を組み付ける締結リベットに、誤部品を使用したものがある。そのため、当該締結リベットに破損や緩みが生じ、物品積載施設内に雨水が浸入するおそれがある。

当該部の締結リベットを取り外し、補修用リベットに打ち換える。

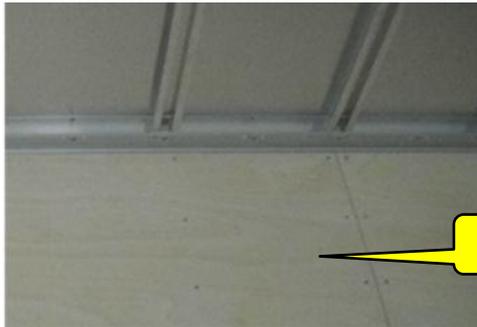
内装材

荷室内から見る

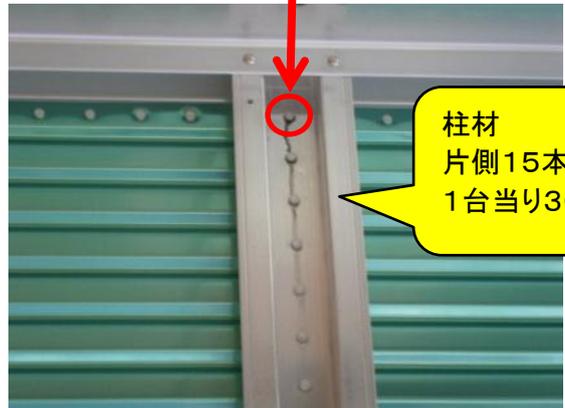
柱材
片側15本
1台当たり30本

内装材を取り外した状態
