改善箇所説明図

■ 改善箇所部位

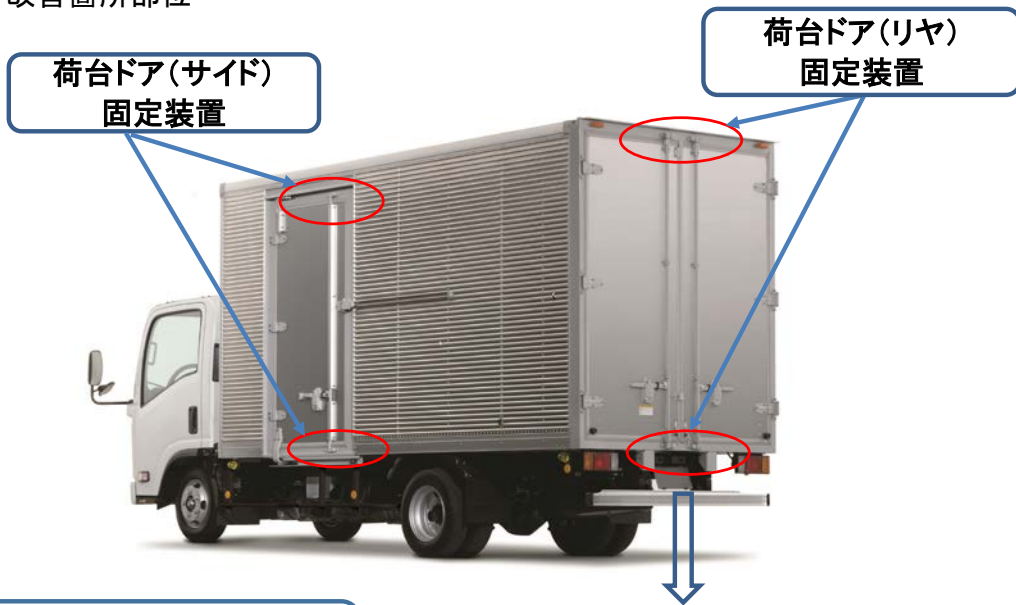
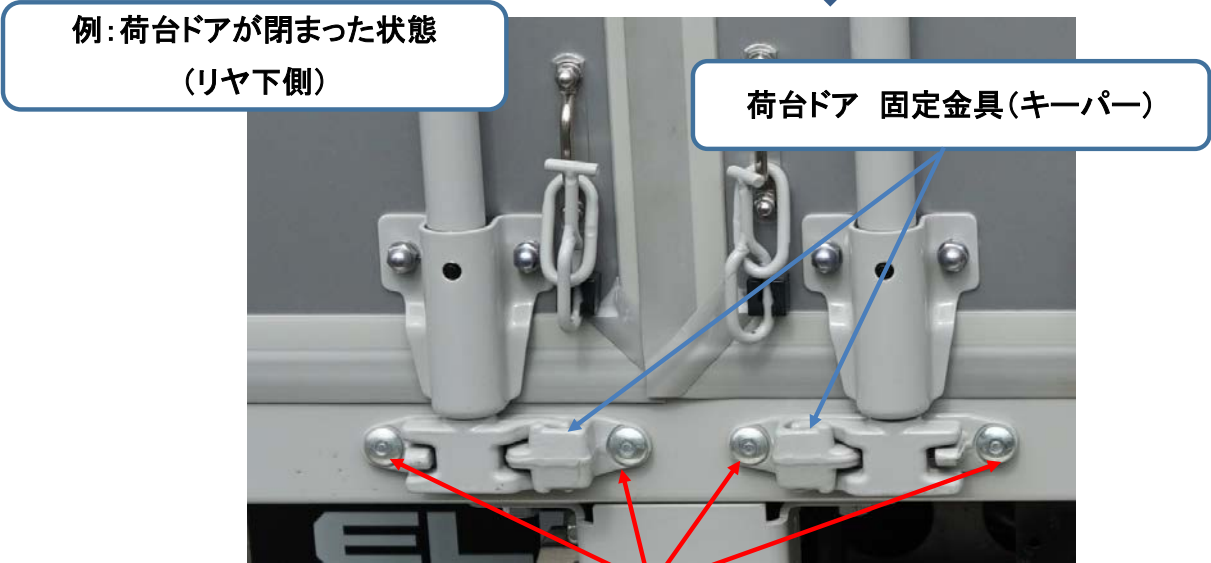
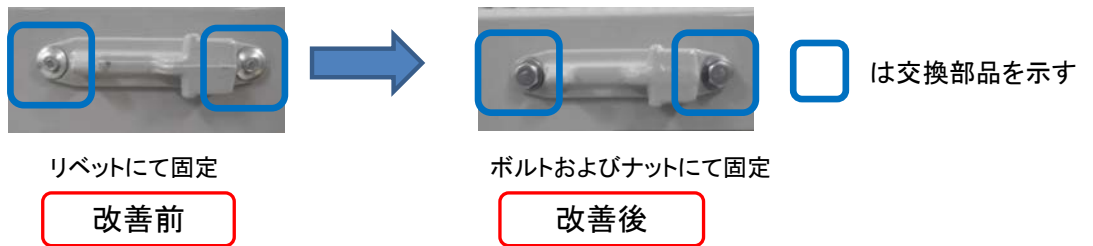
荷台ドア固定装置において、作業指示が不適切なため、荷台フレーム側の当該装置締結用の孔径が過大なものがある。そのため、固定装置に隙間ができ、ドアの水密性が保てないおそれがある。

改善実施車両は、荷台ドア固定金具(キーパー)の締結部がボルトであることで識別できる。

荷台ドア固定装置を締結しているリベットからボルトおよびナットに締結方法を変更する。

全車両、荷台ドア固定装置を締結しているリベットからボルト及びナットに締結方法を変更する。
