改善箇所説明図 ①

改善箇所説明図 ②

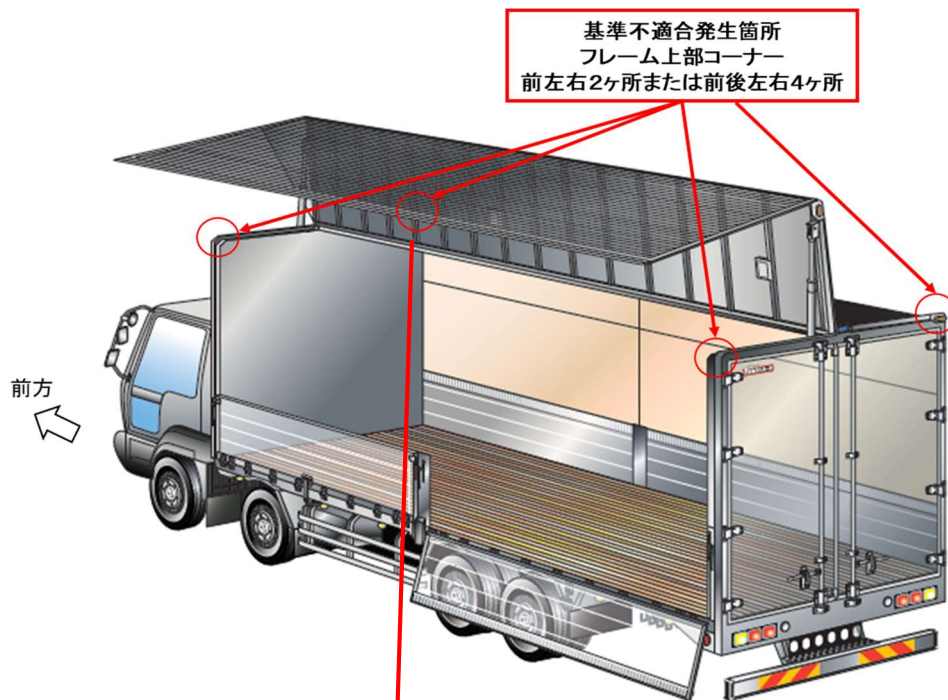
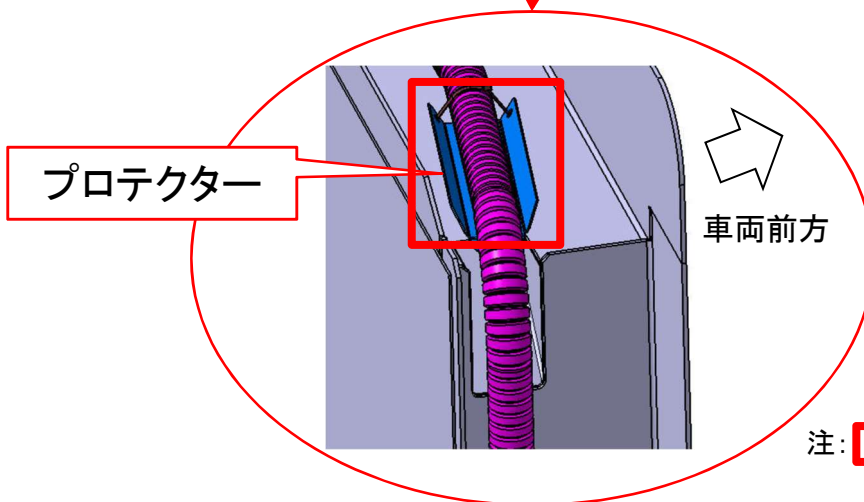
改善処置: 前右側フレーム部の例

ウイング車において、ウイング開閉用油圧ホースの配索が不適切なため、フレーム上部コーナーに接触しているものがある。この状態でウイング開閉を繰り返すと、ホースがコーナーに強く押し当てられて損傷し、作動油が漏れ、ウイングが作動しなくなる場合がある。最悪の場合、ウイング開時に開用ホースが損傷すると、ウイングが降下するおそれがある。

全車両、油圧ホースにフレーム上部コーナーとの接触を防ぐプロテクターを取付ける。
また、油圧ホースに損傷がある場合は、損傷部を新品に交換する。

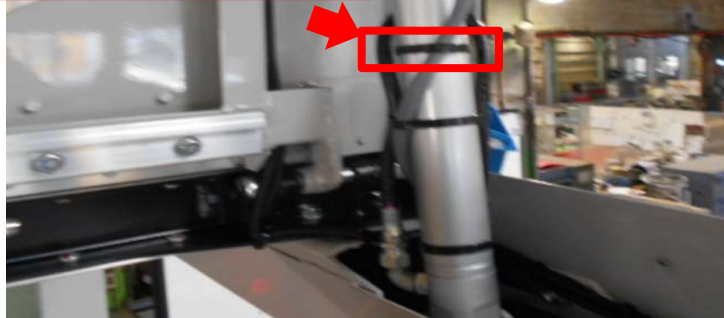
中型ウイング車において、ウイング開閉用油圧シリンダーの閉用配管継手の締め付けが不適切なため、継手が緩む場合がある。この状態でウイング開閉を繰り返すと、閉用ホースがフレームに接触して損傷し、作動油が漏れ、ウイングが作動しなくなるおそれがある。

規定トルクで締め付け直し

ハーネスバンドで固定追加

全車両、油圧シリンダーの配管継手を規定トルクで締め付け直し、油圧ホースをハーネスバンドで固定する。
また、油圧ホースに損傷がある場合は、損傷部を新品に交換する。
