改善箇所説明図

テールゲートフロア

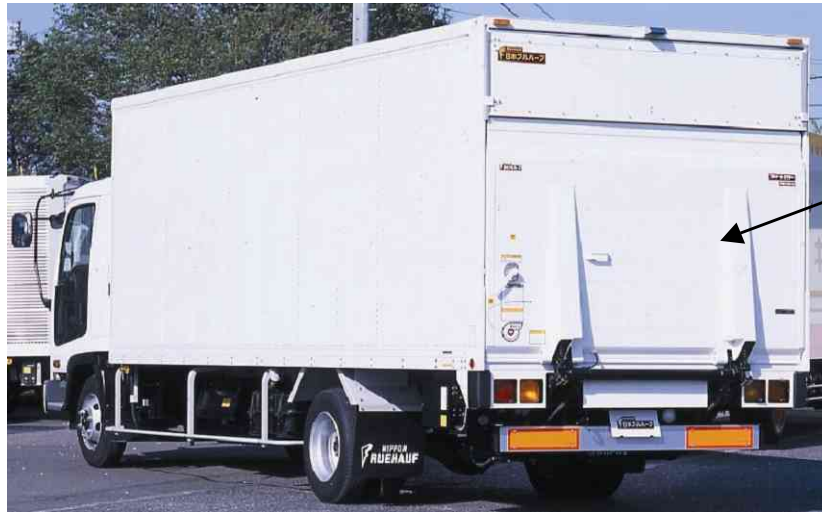
テールゲートフロア キャスター止ッパー

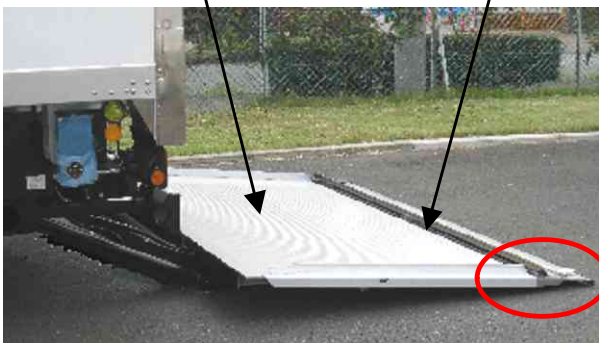
〔テールゲートフロア開放状態〕

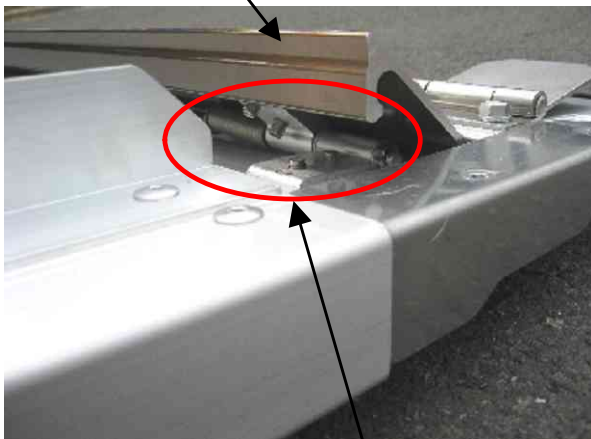
キャスター止ッパー

〔キャスター止ッパー開放状態〕

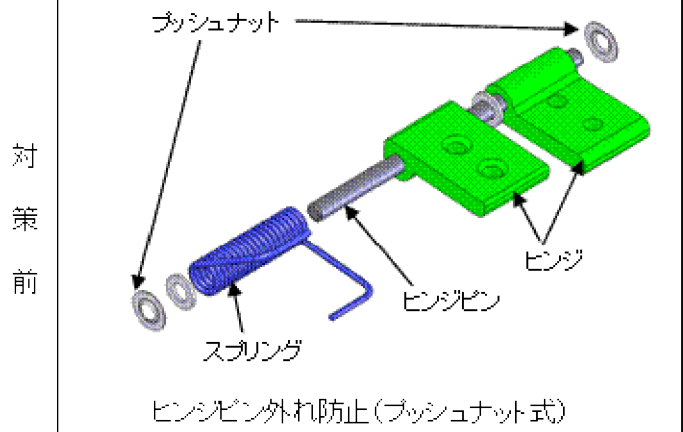
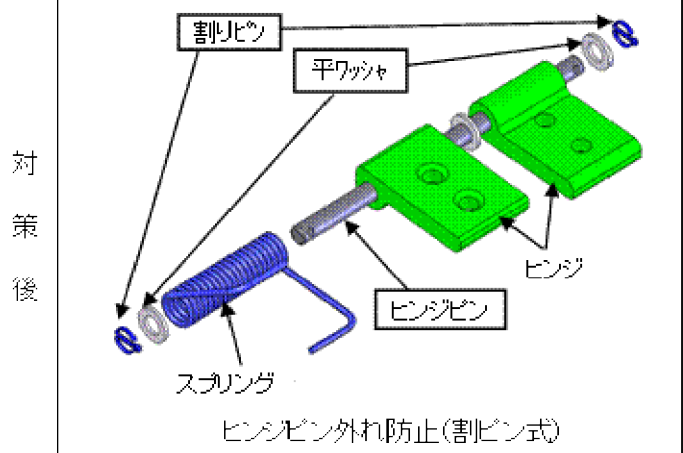
不具合発生箇所

(キャスター止ッパー開閉装置)

〔テールゲートフロアのキャスター止ッパー開閉装置において、開閉を繰り返すと、プッシュナットが外れることがある。更にそのまま開閉を繰り返すとスプリングが外れ、最悪の場合、キャスター止ッパーが機能せず、格納されたままの状態になるおそれがある。〕

改善の内容

全車両、ヒンジピン外れ防止を対策品に交換する。

注) 内は交換する部品を示す。
