改善箇所説明図

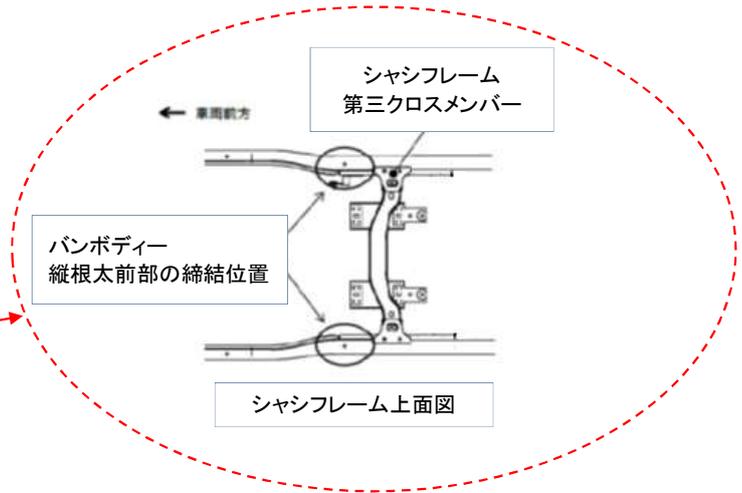
【改善対象部位】

小型バントラックのシャシフレームとバンボディー縦根太の締結において、作業指示が不適切なため、最前部に締結部品が取付けられていないものがある。そのため、走行振動により、異音が発生するおそれがある。

全車両、最前部に締結部品の取付けの有無を確認し、取付けられていない場合は締結部品を取付ける。

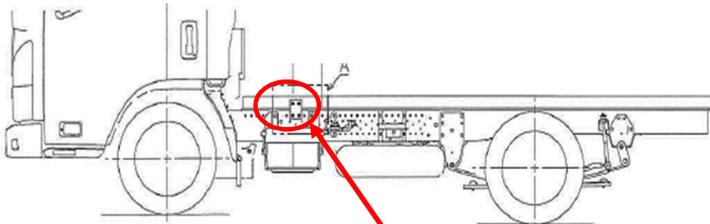
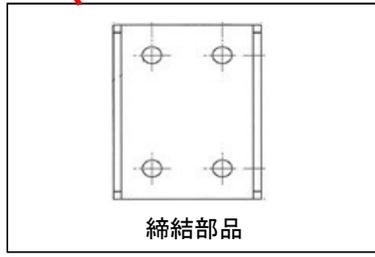
【改善後形状】

は追加する部品を示す。
