改善箇所説明図

【不具合の内容】

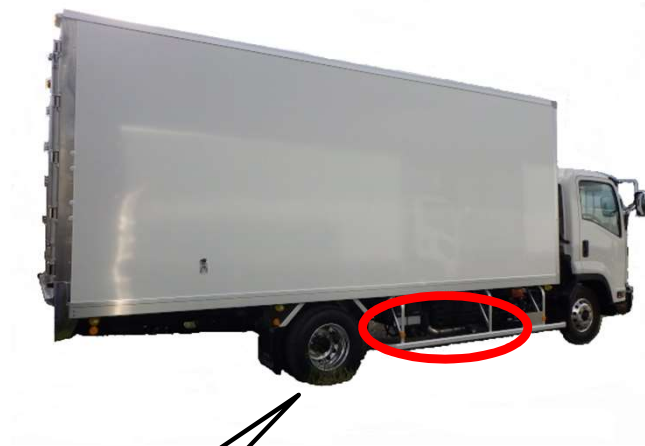
中型バントラックにおいて、側方反射器の取付位置が不適切なため、排出ガスが直接かかるものがある。そのため、排出ガスの熱により、側方反射器が変形し、保安基準第35条の2(側方反射器の基準)に適合しないおそれがある。

全車両、排出ガスの影響がない位置に側方反射器を移動する。なお、側方反射器に変形が生じているものは、新品に交換する。

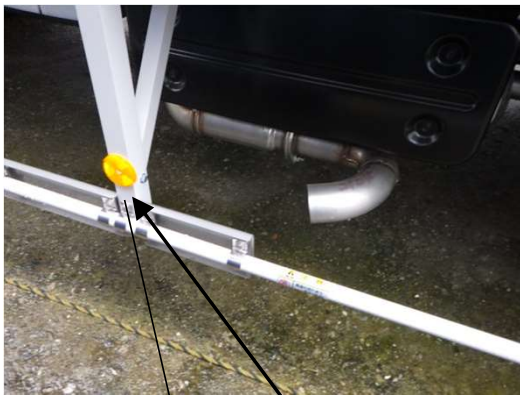
【対象装置外観】

側方反射器

基準不適合発生箇所

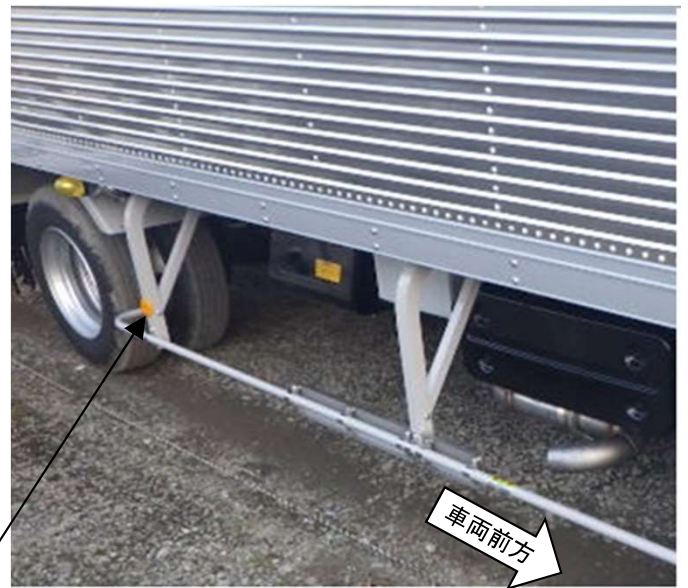
【改善後外観】

排出ガスの影響がない位置に側方反射器を移動
