改善箇所説明図

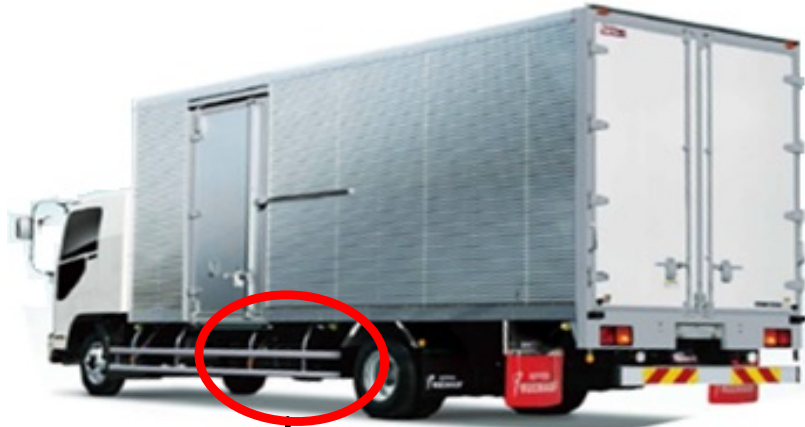
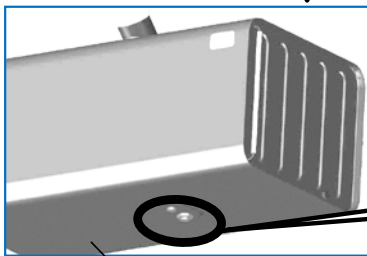
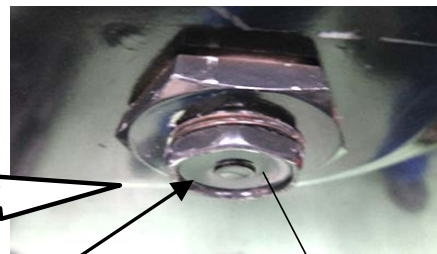
燃料タンク

ドレンプラグ

基準不適合発生箇所

【不具合の内容】

燃料タンクにおいて、ドレンプラグの燃料タンクへの組み付け作業が不適切なため、ドレンプラグが適切に締め付けられていないものがある。
そのため、そのままの状態で使用を続けると、ドレンプラグ部より燃料が漏れるおそれがある。

【改善措置の内容】

全車両、燃料タンクドレンプラグを規定トルクで締め付ける。

識別：燃料タンクの品番シールに識別シール(緑色)を貼付する。
