# 改善箇所説明図

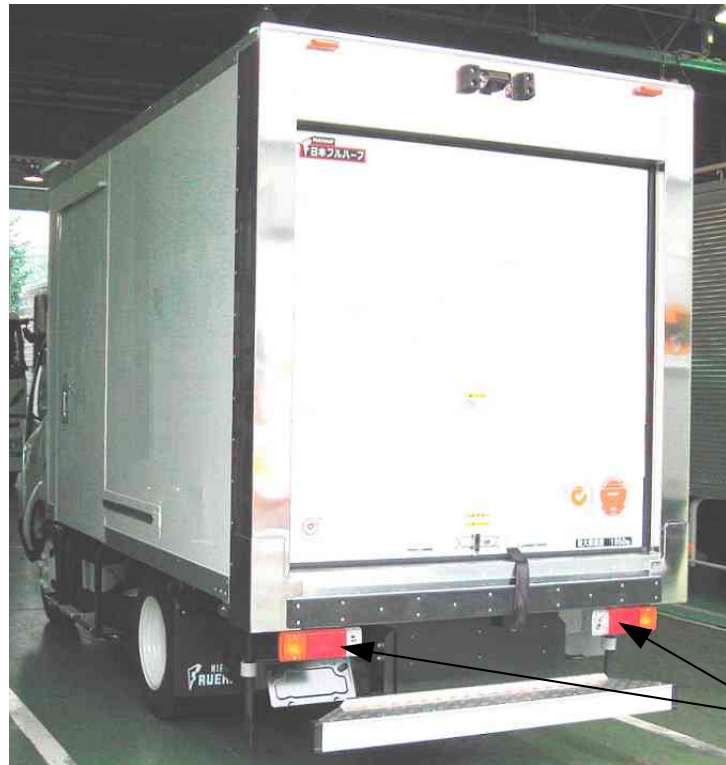
後部反射器

後部反射器の取り付け位置が不適切なため、車両最外側からの寸法が保安基準に適合していない。

全車両、保安基準に適合する位置に後部反射器を追加する。

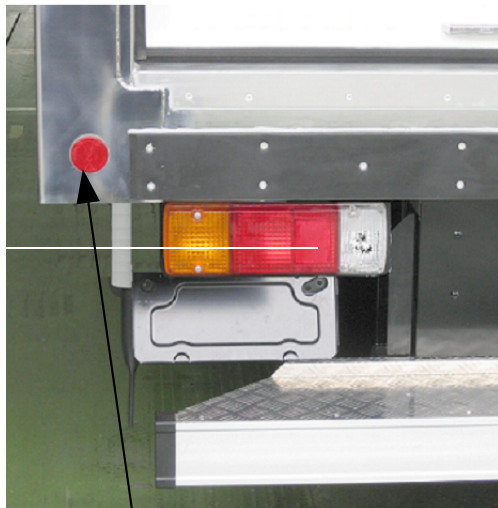
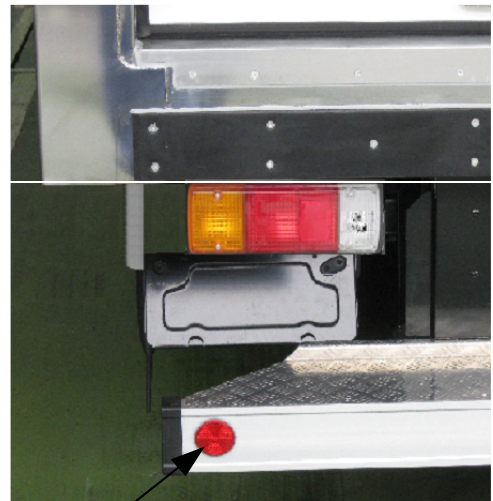
後部反射器

又は

注:  は、追加する部品を示す。
