改善箇所説明図

バントラック(ウイングルーフ型)油圧配管(油圧ホース)破損について

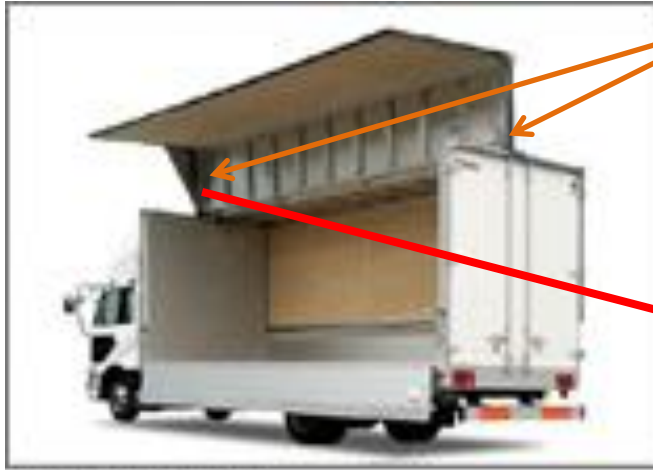
中型ウイング

荷台 屋根開閉用 油圧シリンダー
左右 前後 計 4本/台

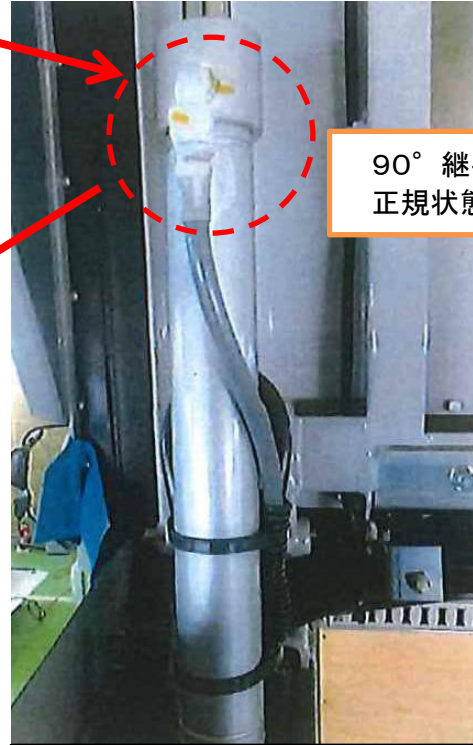
90° 継手
正規状態

90° 継手 が緩む

荷台屋根部
開閉時の動き

油圧ホース(下降側)が動き、
開閉時に、荷台構造部へ干渉、破損

例 荷台左側 前 油圧シリンダー

例 荷台 右側 後 油圧シリンダー 継手が緩んだ状態

バン型トラック(ウイングルーフ型)において、ウイングを作動させる油圧ホースの組付けが不適切なため、油圧ホースの継ぎ手が緩むことがある。そのため、そのままの状態で使用を続けると、油圧ホースが荷台構造部と接触して油圧ホースが損傷し、油が漏れ、ウイングが作動しなくなるおそれがある。

全車両点検し、油圧ホースに損傷がないものは、油圧継ぎ手を規定トルクで締め付けし直す。油圧ホースに損傷があるものは、油圧ホースを交換した上で、油圧継ぎ手を規定トルクで締め付ける。
