改善箇所説明図

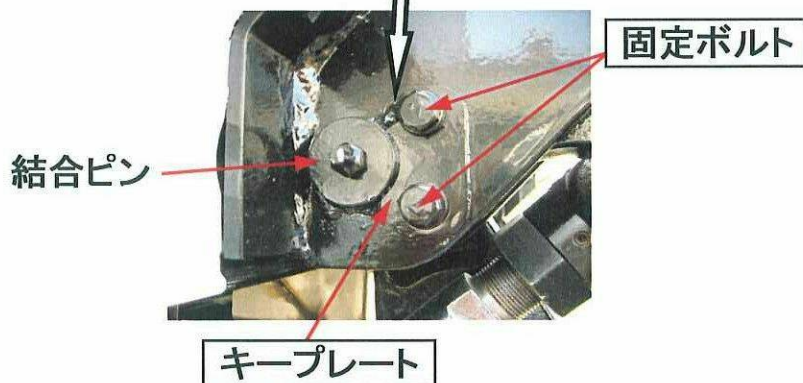
不具合発生箇所

注: 内は交換部品を示す

テールゲート(オートターン式)を車体後部に組み付ける際、フロアプレートとリフトアームの結合ピンにグリースが給脂されていないため、当該ピンの抜け出し防止用のキープレートを固定している六角ボルトに過大な応力が発生し、折損することがある。そのため、そのままの状態で使用を続けるとキープレートが脱落し、最悪の場合、結合ピンが抜け出すおそれがある。

全車両、結合ピンに十分なグリースを給脂すると共にキープレート(M6用)及び固定ボルトを対策品(M8用)と交換する。
