# 改善箇所説明図

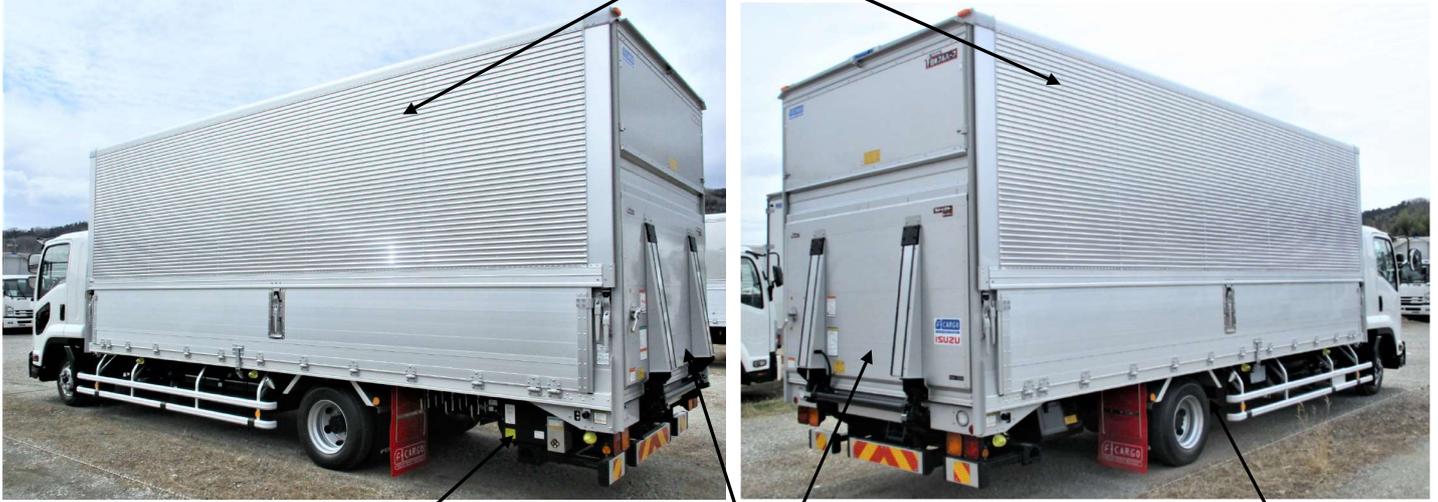
改善対象部位  
マグネットスイッチ

テールゲートリフターおよびウイングトラックの油圧装置に使用しているマグネットスイッチにおいて、内部部品のかしめ圧接が不適切なため、走行振動等により導通不良が発生するものがある。そのため、テールゲートリフターあるいはウイングルーフが作動しないおそれがある。

全車両、良品マグネットスイッチに交換する。

改善実施済車には、油圧装置左側に黄丸ステッカーを貼付する。
