## 改善箇所説明図

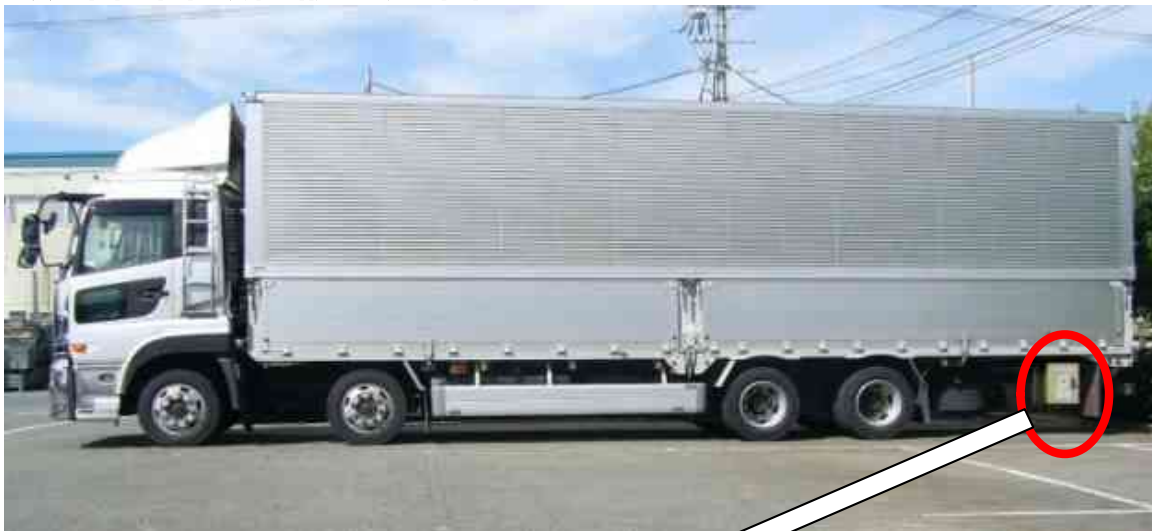
(エアロールシステム 装着車)

エアロールシステムにおいて、コントロールユニット内の高圧エアチューブに誤った材質を使用したため、エア圧力に耐えきれずに破損し、エア漏れを起こす可能性がある。そのため、エアロールが降下、停止する場合がある。

全車両、コントロールユニット内の高圧配管を、正規品に交換する。
