# 改善箇所説明図

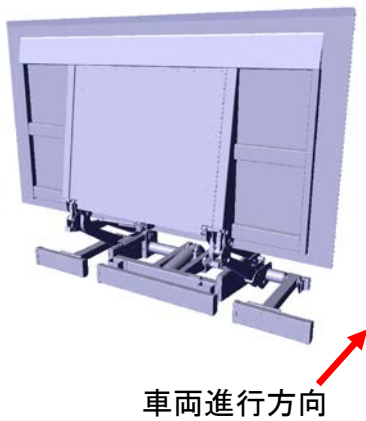
## 【対象装置外観】

後部突入防止装置において、クロスメンバーエンド取付部の強度が不足しているため、走行振動等により当該取付部に亀裂が生じることがある。そのため、そのままの状態で使用続けると亀裂が進行し、ステーサイドバンパー部にガタや異音が発生するおそれがある。

全車両、クロスメンバーエンド取付部に補強材を追加する。なお、当該取付部に亀裂が生じているものは、溶接にて補修する。
