改善箇所説明図

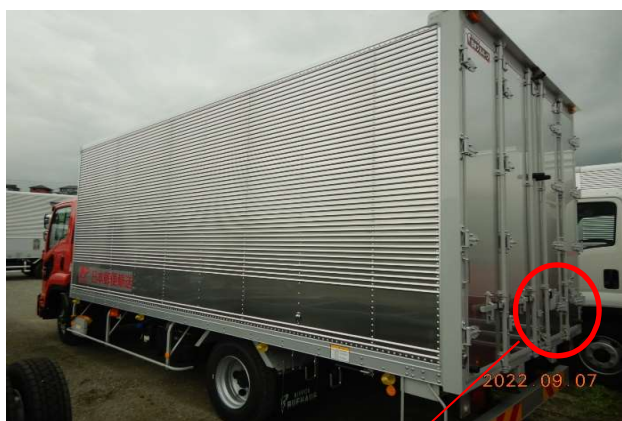
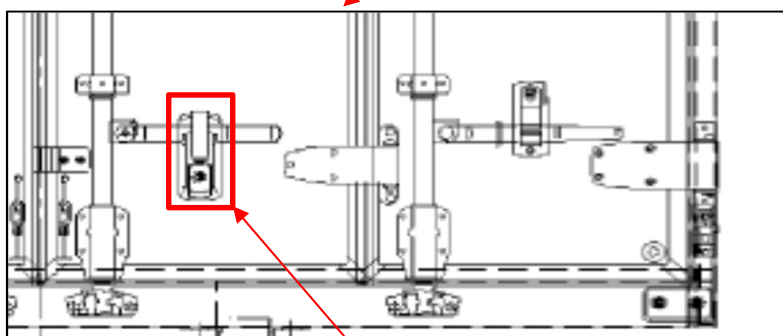
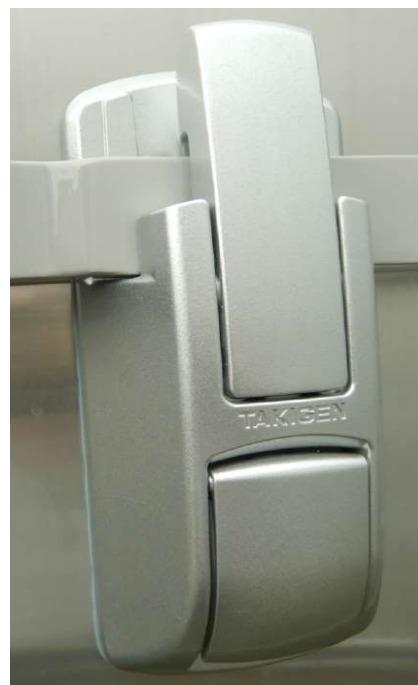
不具合発生箇所

鍵付きワンタッチハンドルキャッチ

は交換部品を示す。

トラックリヤボデーのリヤ扉に取り付けられている鍵付きワンタッチハンドルキャッチの内部の組付け状態が不適切なため、ワンタッチハンドルキャッチの解錠操作を行っても解錠できないことがある。そのため、リヤ扉が開けられなくなるおそれがある。

全車両、鍵付きワンタッチハンドルキャッチを対策品に交換する。
